Prawidłowy montaż

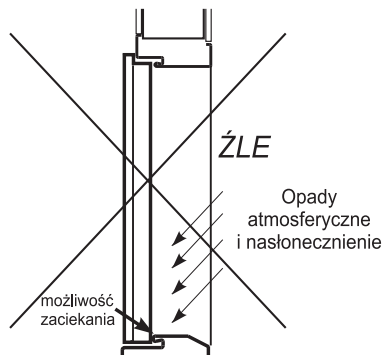
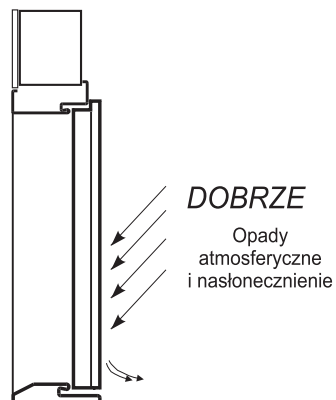
Montaż progu drzwi otwieranych do wewnątrz
