## Prawidłowy montaż

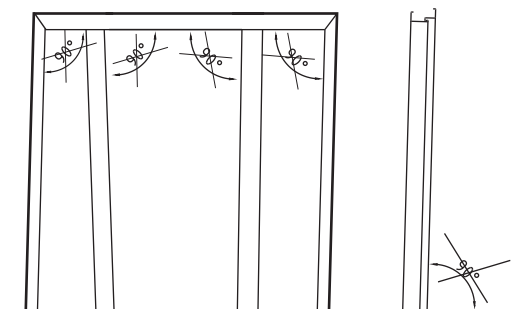
## Wady montażu

Wady montażu powodujące brak dolegania skrzydła do ościeżnicy, ciężkie zamykanie, ocieranie skrzydła o ościeżnicę.
